Vandløbsindsats i Linå

Forundersøgelse med detailprojektering af vandløbsindsats i Linå

Silkeborg Kommune

Forundersøgelse med detailprojektering af vandplanindsats i Linå

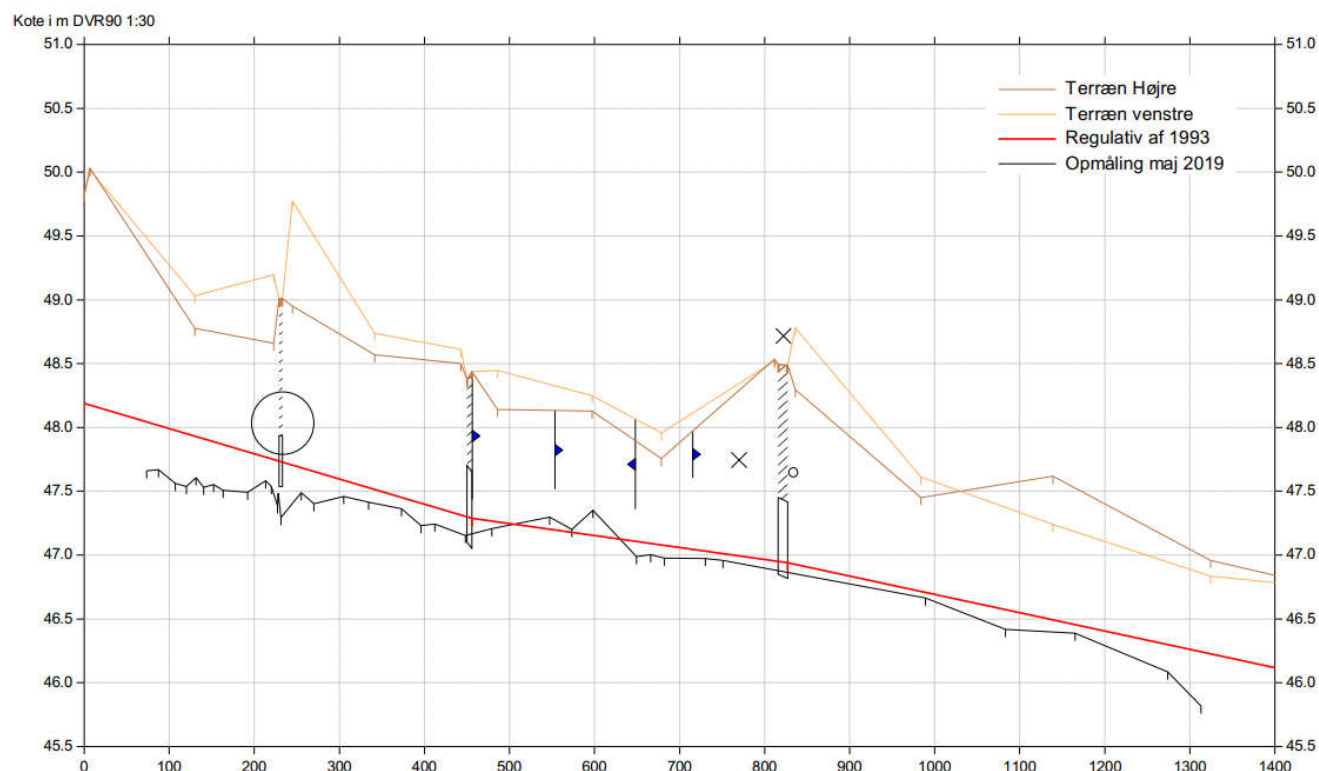
Figur 2-2 - Vandløbets længdeprofil ifølge regulativet og opmåling af bundkoter fra maj 2019. Terrænkoterne stammer fra en opmåling udført af Hedeselskabet i 2001.

Det gennemsnitlige fald på strækningen er 1,5 ‰. Vandløbet er opmålt i maj 2019 og sammenholdt med regulativet. Længdeprofiler for opmåling og regulativ fremgår af Figur 2-2.

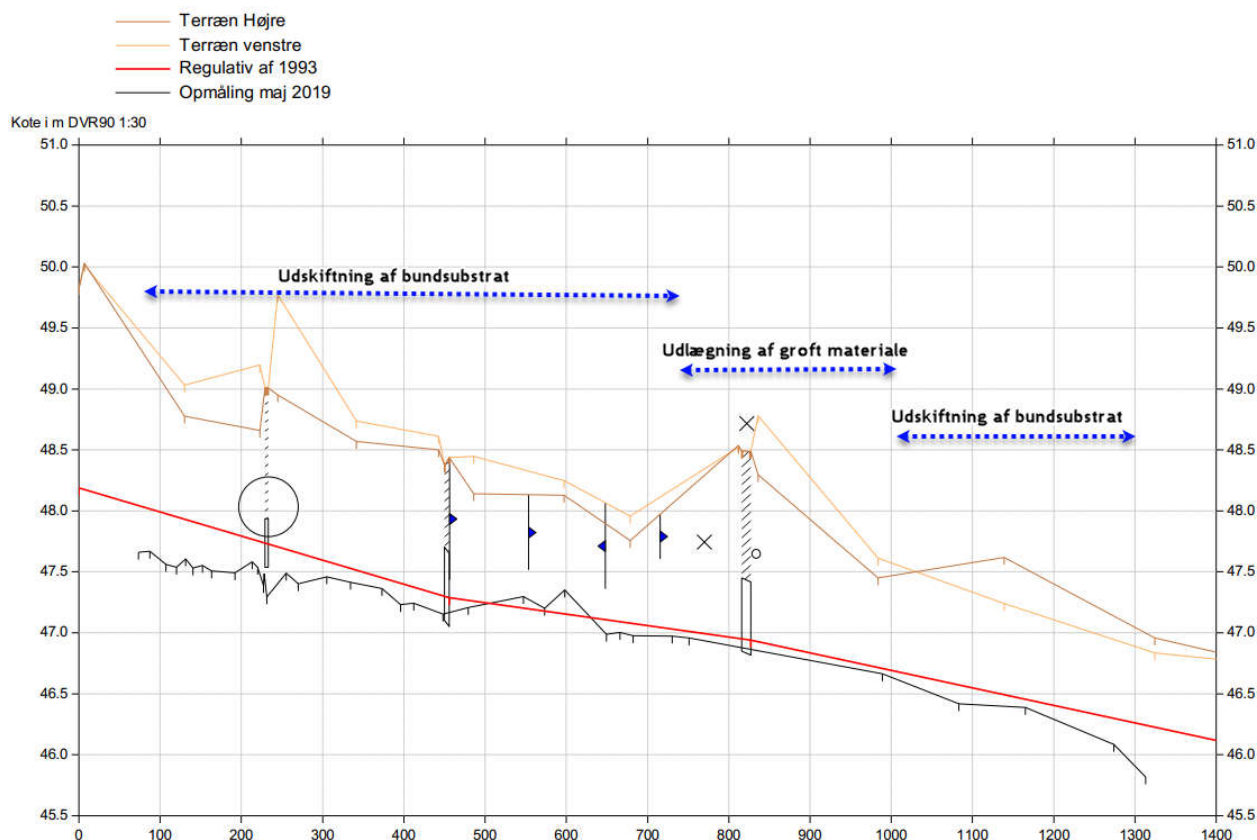
Figur 4-1 - Længdeprofil af Linå med de projekterede tiltag.

Figur 4-1 viser et længdeprofil af Linå med markering af de tre strækninger, hvor der foretages en udskiftning af bundsubstrat og udlægges groft materiale.

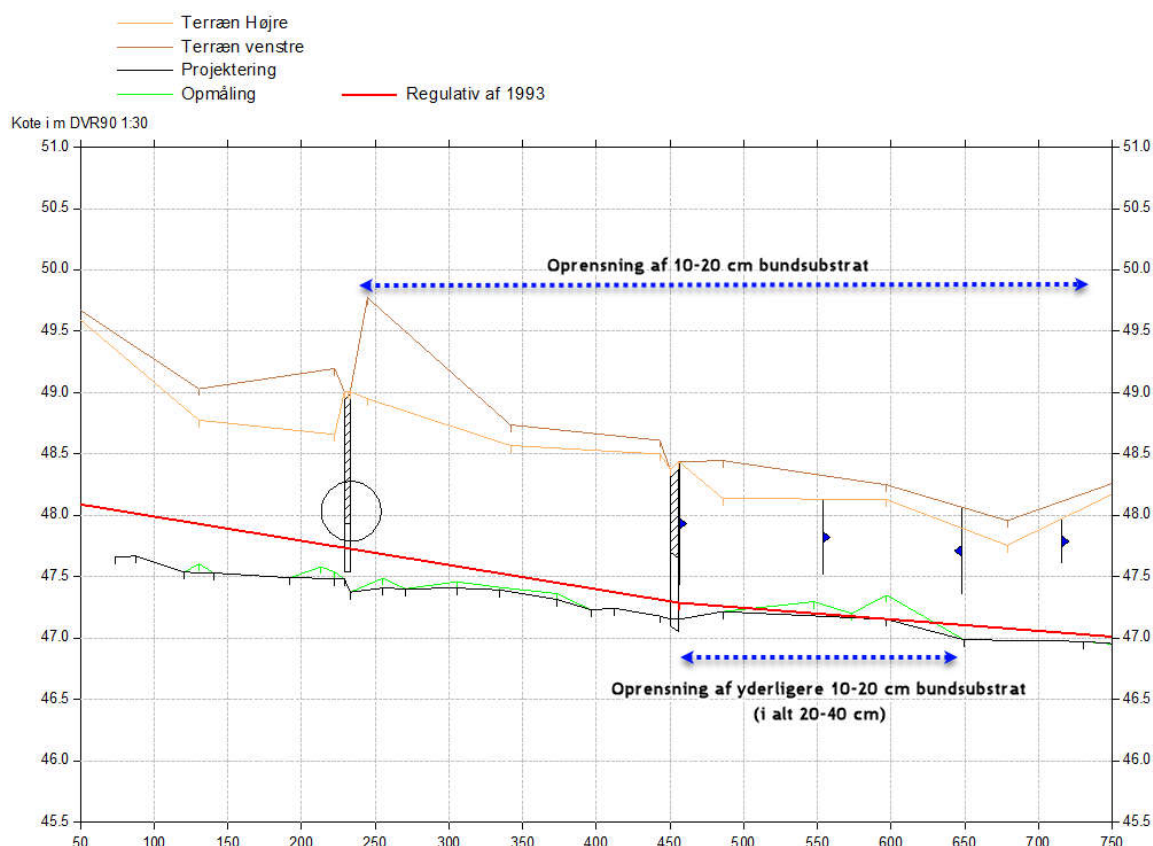
Figur 4-2 - Længdeprofil af strækning 1, hvor der foretages en oprensning af den nuværende bløde bund og udlægning af nyt, groft bundsubstrat.

Det opgravede bundmateriale aflægges på vandløbets bredder og i det omkringliggende terræn, hvor det udplaneres i et ikke over 10 cm tykt lag. Figur 4-2 viser et længdeprofil af strækningen.
