Vandløbsindsatser i Skægkær Bæk, Sejling Bæk, Gjel Å og Dalby Bæk

Forundersøgelse med detailprojektering af
vandløbsindsatser i flere vandløb

Silkeborg Kommune

5. juni 2023

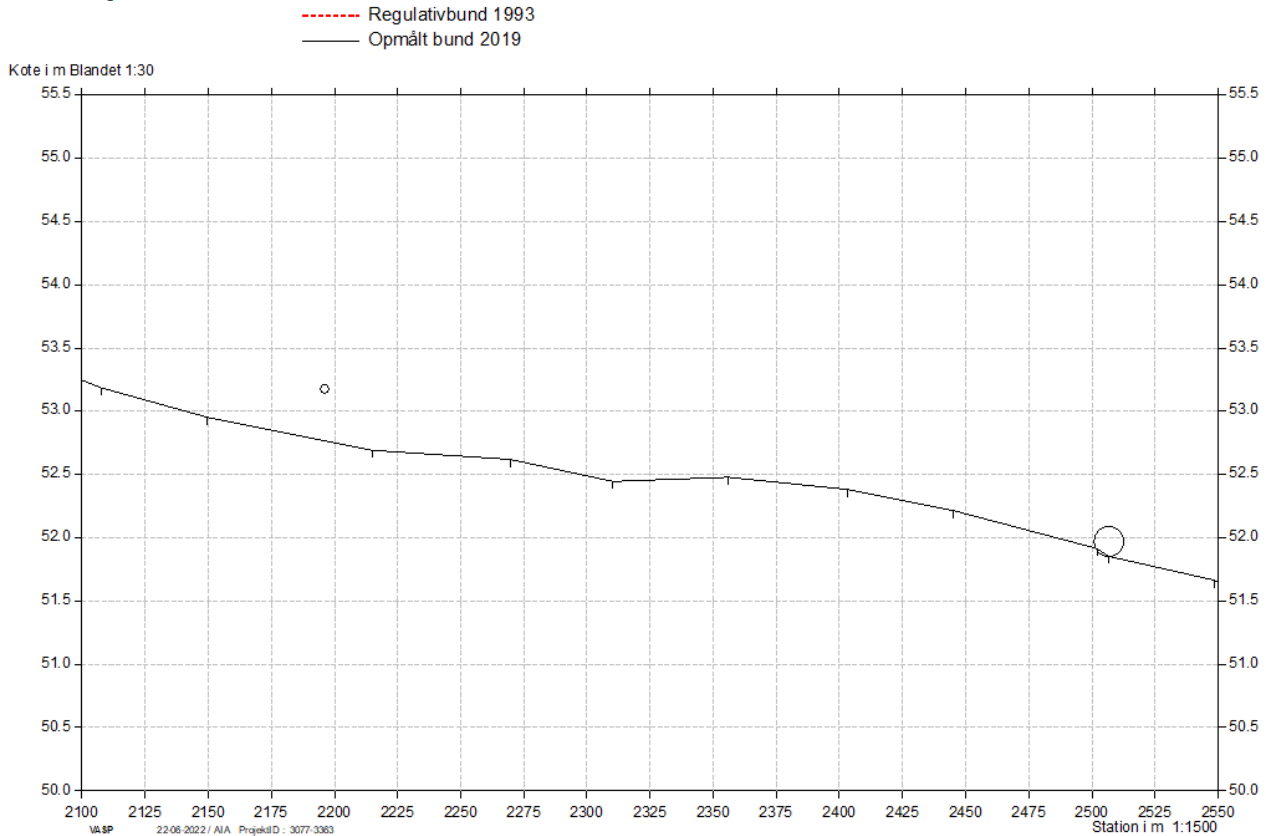
Figur 3-1 - Vandløbets længdeprofil ifølge opmåling af bundkoter fra april 2019.

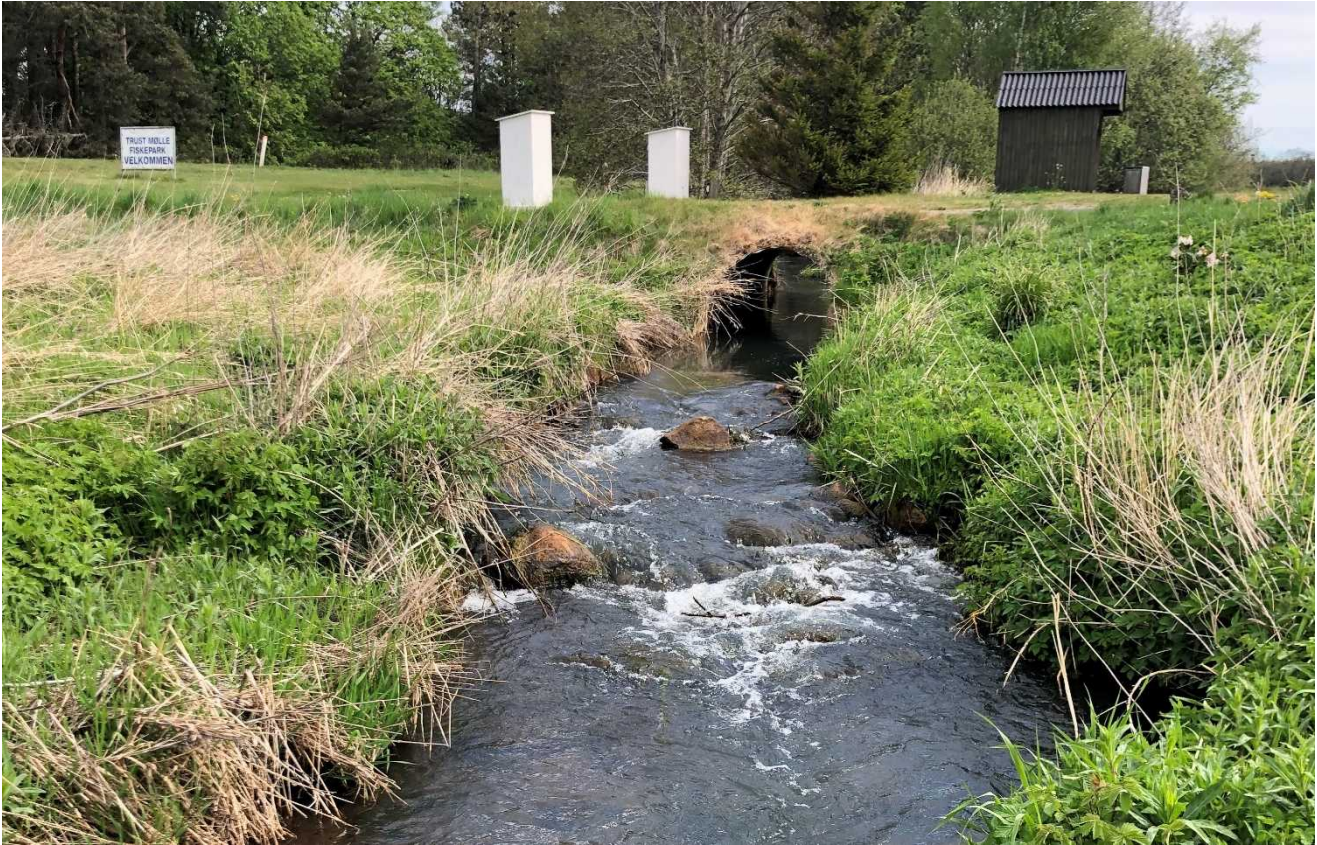
Fig 4-2. Spærring AAR-01246 udgøres af et stenstyrt.

Spærring AAR-01246 består af et stenstyrt, der er placeret få meter nedefor røret under indkørslen til Truust Mølle, som har adressen Klostergårdsvej 9, 8882 Fårvang. Ifølge opmålingen er faldet på de første 65 m fra rørunderføringen på 13 ‰. På selve stenstyrtet er faldet væsentligt højere.

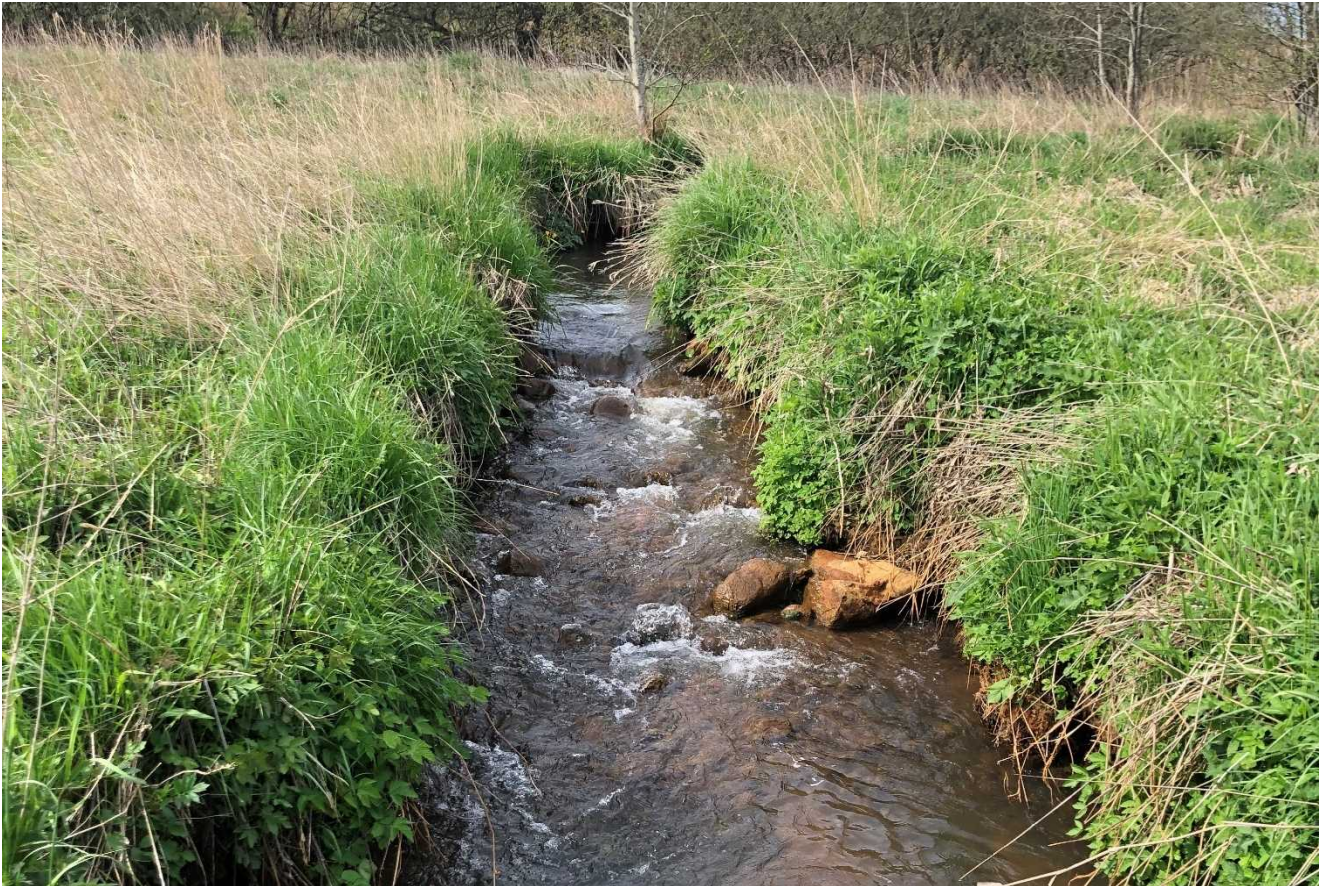
Fig 4-3. Stenstyrt omkring st. 135. Styrtet er ikke udpeget som en spærring.

Omkring st. 135 (se længdeprofil i Figur 4-5) er der konstateret et stenstyrt med meget høj strømhastighed både på, før og efter styrtet.

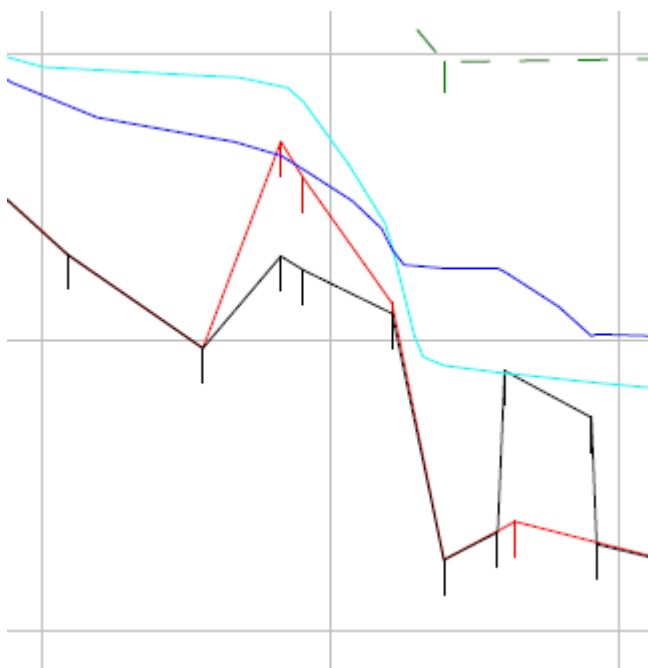
Fig 4-12. Bund og vandspejlsforhold under nuværende og projekterede forhold ved eksisterende stenstryg/-styrt. Tilsammen sikrer afgravning af sten på toppen af stenstryget og etablering af stryg 4 fri faunapassage på stedet.

Ovenfor stryg 4 forbedres passagen på det eksisterende stenstryg/-styrt ved at stenene på de øverste dele af stryget graves bort, så faldet og dermed vandhastigheden reduceres. Det forventes at der opgraves 1-2 m³ sten, således at strygets højeste punkt sænkes med 15-20 cm. Den samlede effekt af at justere bunden på det nuværende stenstryg/-styrt og etablere det nye stryg 4 på nedstrømsiden er, at vandløbsdyr frit vil kunne passere i opstrøms retning.

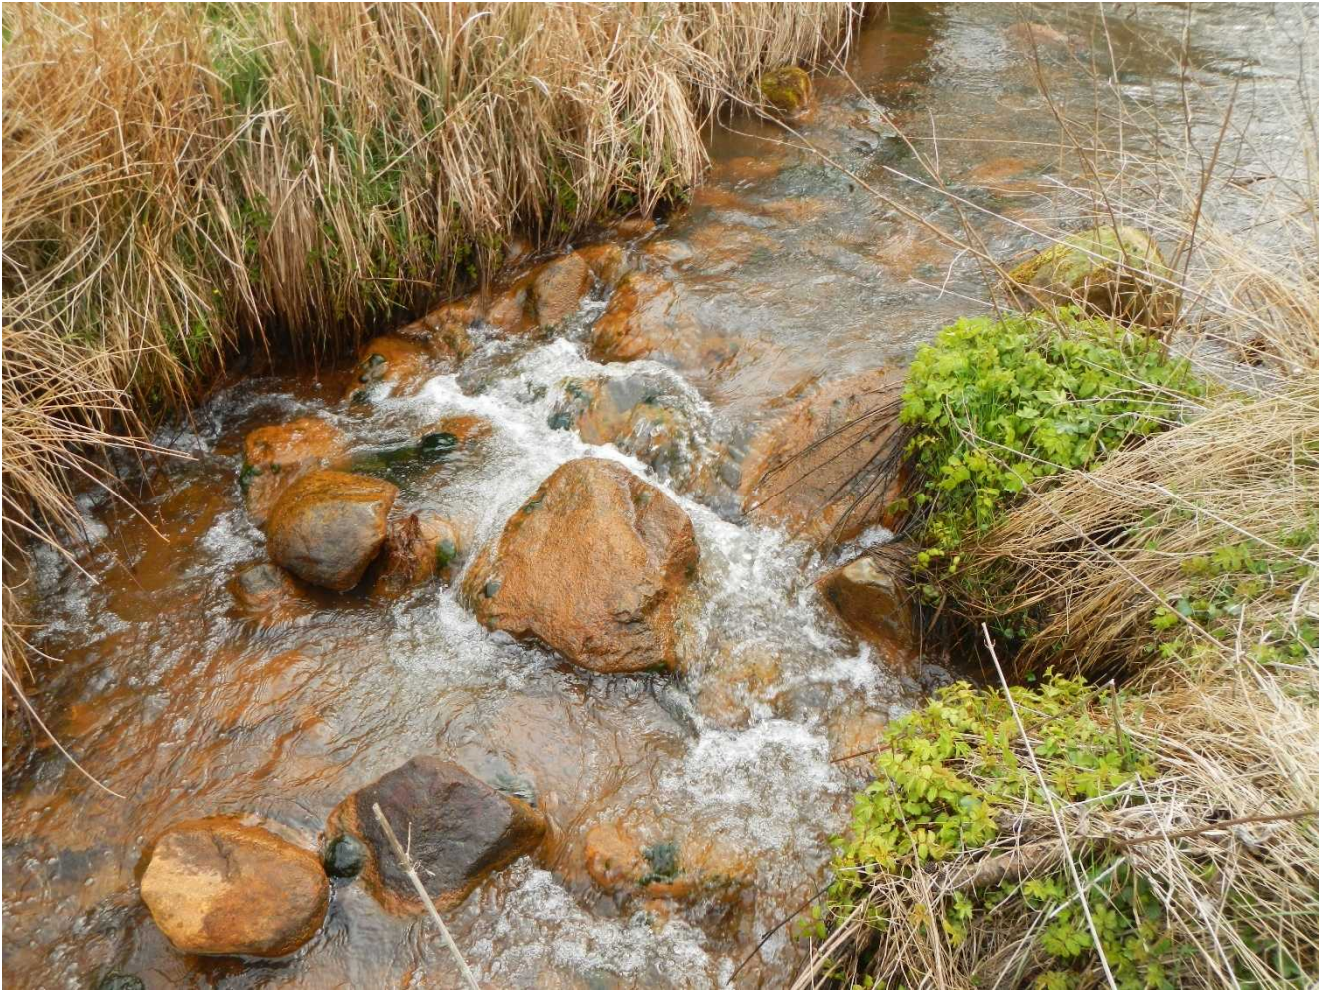
Figur 5-7. Lille styrt i Dalby Bæk umiddelbart nedstrøms Vadsbækvej. Her udlignes faldet ved at hæve vandløbsbunden over ca. 10 meter nedefor styrtet.

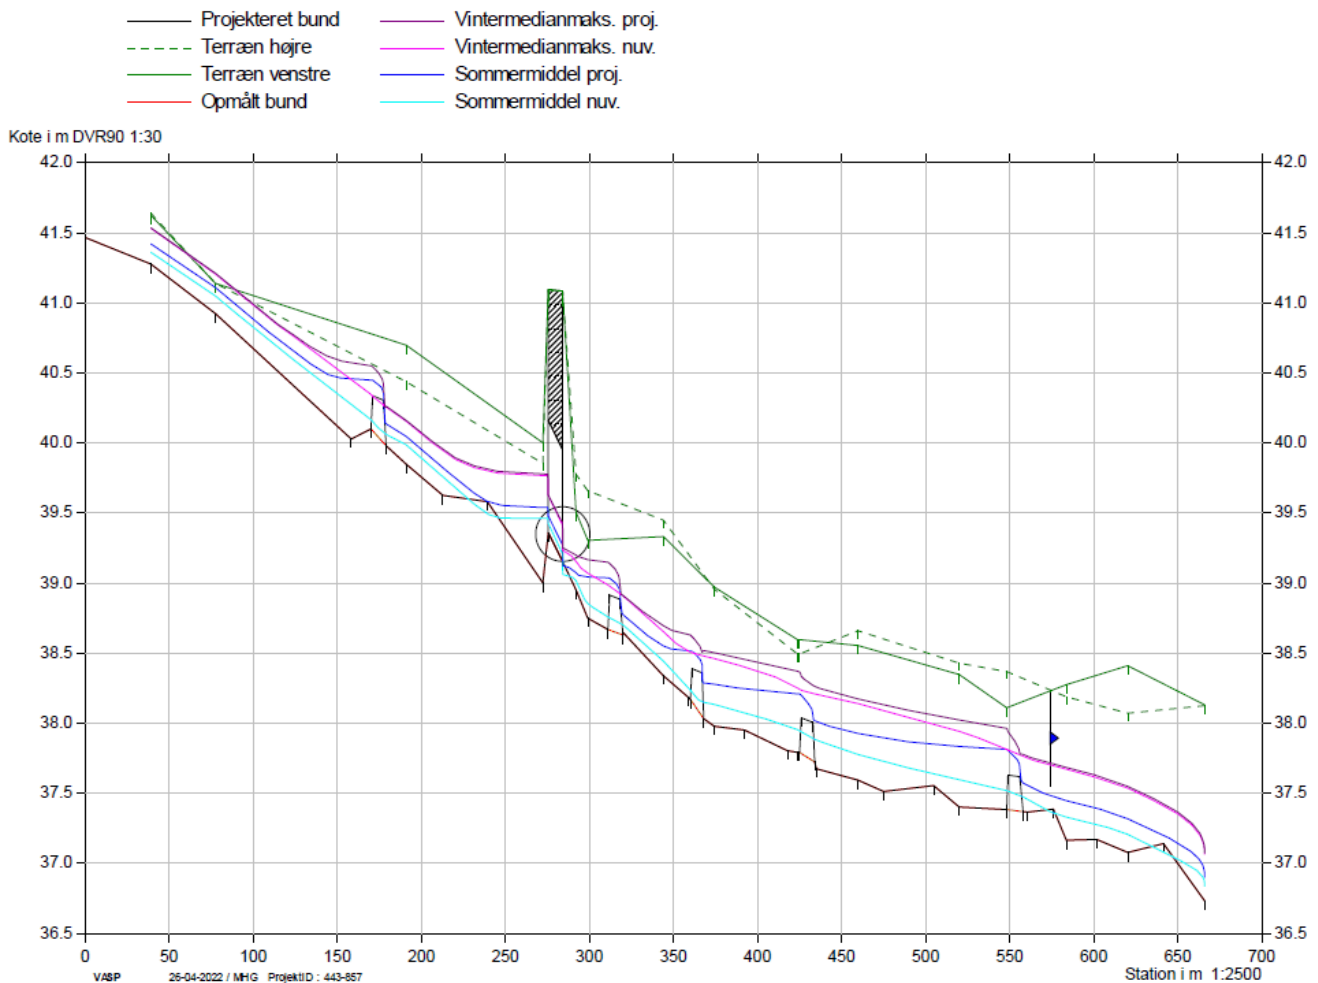
Figur 5-9 - Længdeprofil af Dalby Bæk med de fire projekterede gydebanks og én grusbanks på øvre strækning (1.5.e-1185-020).
